## SISMO DE L'AQUILA DE 6 DE ABRIL DE 2009 ENSINAMENTOS PARA PORTUGAL

### SUMÁRIO

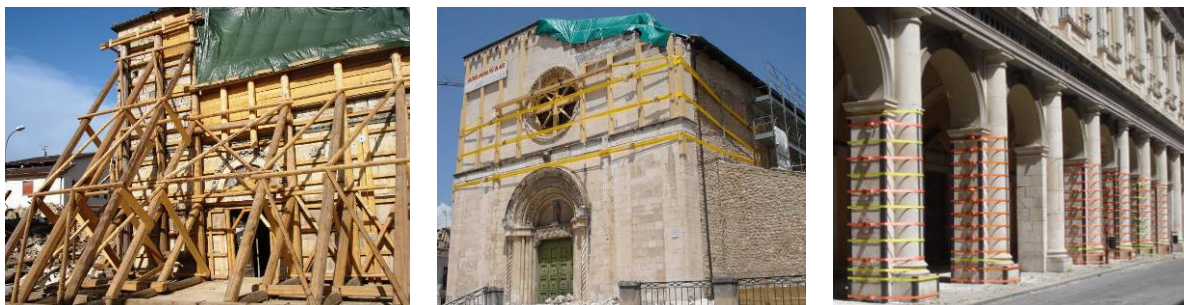
As soluções de consolidação encontradas utilizavam técnicas reversíveis e não-invasivas, essencialmente para fazer face à necessidade de confinamento de pilares, cúpulas, paredes e edifícios; ao atirantamento (em geral auto-equilibrado) de paredes, torres e arcos e escoramentos apoiados no solo. A definição das soluções tinha também em atenção a necessidade de envolver um tempo de execução reduzido (poucos dias) bem como o acesso muito limitado às construções por questões de segurança (através de auto-gruas e plataformas elevatórias). Do ponto de vista dos materiais utilizados na definição das soluções, foram considerados materiais de fácil acesso tais como a madeira (em quase todos os casos; peças de grandes dimensões), cintas de poliéster (facilmente tencionáveis), cabos metálicos (maiores comprimentos de tensionamento) e tubos metálicos (situações isoladas).

Figura 3: Procedimentos de consolidação temporária

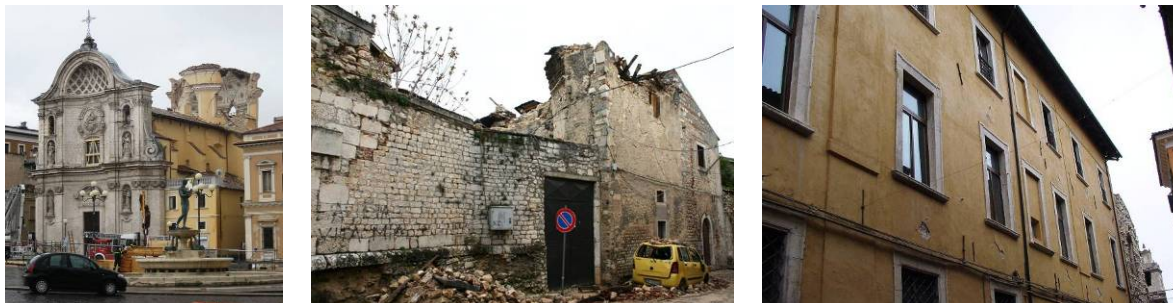
Muitas das construções de alvenaria encontrada tinham sido objecto de obras de requalificação e reforço, cuja qualidade e eficiência eram muito variáveis. As construções em alvenaria que possuíam tirantes metálicos e pavimentos em madeira tiveram, aparentemente, um melhor comportamento (ver Figura 5).

Figura 5: Danos em estruturas de alvenaria tradicional no centro de L'Aquila

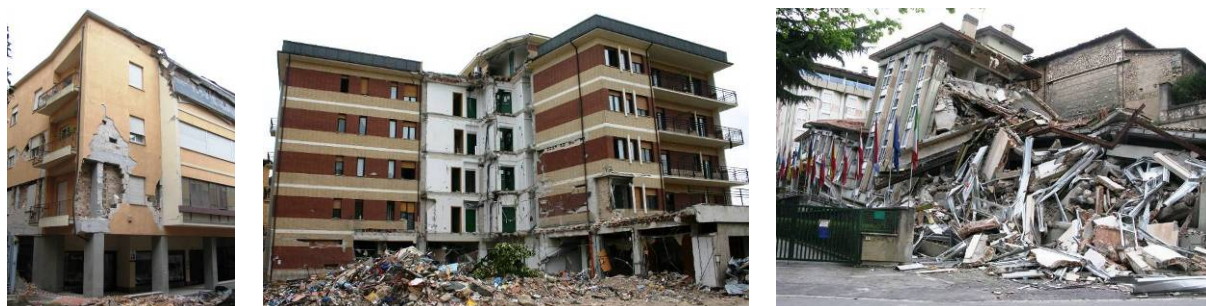
Os edifícios de betão armado existentes nesta zona, construídos desde os anos 1970 até aos anos 1990, apresentavam danos essencialmente nos painéis de alvenaria. No entanto, ocorreram também alguns colapsos: o caso do Hotel Duc degli Abruzzi e da residência de estudantes universitários que causou a morte de vários estudantes. Estes colapsos estão associados a edifícios construídos na década de 1970 após a introdução das primeiras normas sísmicas. No caso do Hotel Duc degli Abruzzi, o colapso estará associado a uma combinação de um mecanismo de *soft-storey* com o elevado declive do terreno, aspectos agravados pelas deficientes pormenorizações da armadura e da utilização de armadura lisa. No caso da residência de estudantes, não foi impossível identificar a causa do colapso, devido à remoção dos elementos do edifício para missões de resgate às vítimas. No entanto, a partir da observação de fotografias tiradas antes do sismo, é possível identificar uma elevada irregularidade em planta do edifício e, pela observação dos destroços, foi possível verificar que foi utilizada armadura lisa no seu dimensionamento (ver Figura 6).

Figura 6: Danos em estruturas de betão armado no centro de L'Aquila

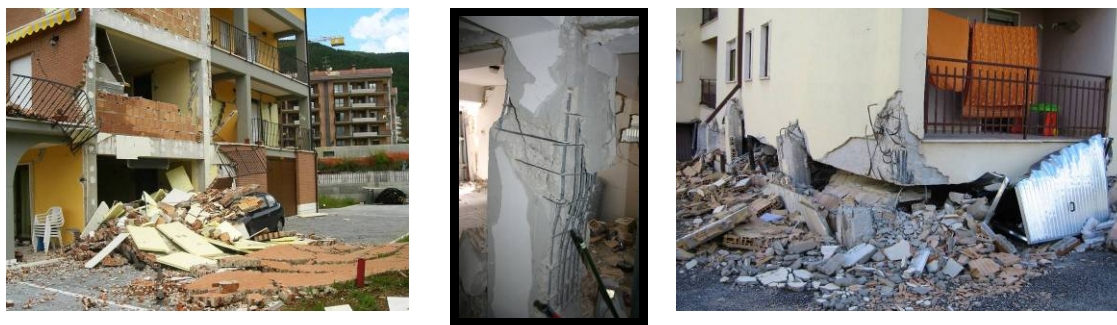
Pettino é uma zona suburbana localizada a Noroeste da cidade de L'Aquila. É uma zona essencialmente composta por edifícios residenciais de betão armado de 3 a 6 pisos construídos durante a década de 1980. Os danos observados nos edifícios de betão amado são muito variáveis. Foram encontrados casos apenas com danos ligeiros e fendilhação em elementos não-estruturais, casos que exibiam o colapso de elementos não-estruturais, especialmente nos painéis de alvenaria de enchimento, e casos de colapso de edifícios associados ao mecanismo de *soft-storey* (ver Figura 7).

Figura 7: Danos em estruturas de betão armado

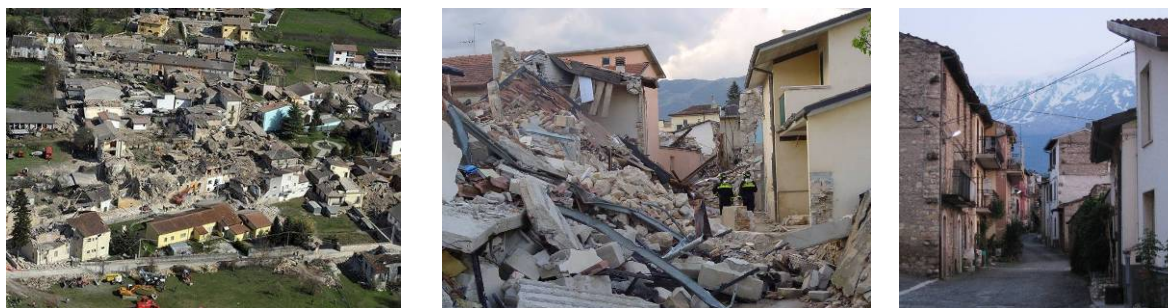
Onna é uma pequena localidade situada a menos de 10km do centro de L'Aquila. Esta localidade era composta por cerca de 120 edifícios maioritariamente de alvenaria de pedra de qualidade muito variável, com 2 a 3 pisos, existindo também algumas moradias em betão armado. Todas as construções estavam fundadas em solos aluvionares calcários e em depósitos fluviais granulares. Os danos observados nas construções em alvenaria foram muito extensos, tendo ocorrido diversos colapsos completos. Os danos nas estruturas de betão armado vão desde danos ligeiros até casos mais severos de colapsos parciais (ver Figura 8).

Montichio é uma localidade próxima de Onna, situada a menos de 1.5km,, mas neste caso fundada em solos de calcário e brecha. Tal como Onna, é constituída por edifícios de alvenaria de qualidade variável, com 2 a 3 pisos, existindo também edifícios em betão armado com a mesma tipologia. Dadas as condições dos solos de fundação, os fenómenos de amplificação dinâmica que ocorreram em Onna não se verificaram em Montichio, e os danos foram, em geral, baixos (ver Figura 8).

Figura 8: Danos em estruturas de alvenaria: a) Vista geral de Onna; b) Vista da rua principal de Onna; c) Vista de uma rua de Montichio

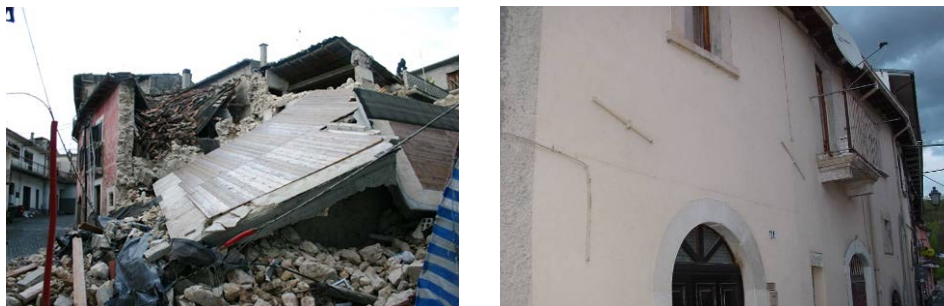
Nas visitas realizadas às localidades de Paganica, Poggio Pienze, Castelnuovo, San Gregorio e Fossa, foi possível observar alguns dados comuns, tais como o tipo de edificado constituído por estruturas de alvenaria de qualidade variável, com 2 a 3 pisos. Alguns dos edifícios de alvenaria teriam sido objecto de obras recentes, tendo sido adicionados vigas de coroamento de betão armado, pisos de betão armado, e tirantes metálicos, entre outros (Figura 9). Das construções em alvenaria colapsadas, várias possuíam vigas de coroamento ou pavimentos em betão armado. A construção tradicional com tirantes metálicos apresentou um comportamento adequado, observando-se apenas danos ligeiros. Os níveis de dano observados também foram muito variáveis consoante o tipo de solo de fundação das várias zonas. Verificou-se que zonas fundadas em terrenos calcários apresentavam danos ligeiros, ao contrário dos edifícios fundados em solos aluvionares que apresentavam danos severos e colapsos. Na periferia destas localidades existiam estruturas em betão armado que apresentavam danos ligeiros essencialmente não-estruturais.

Figura 9: Danos em estruturas de alvenaria: a) utilização de pisos de betão armado; b) eficiência da utilização de tirantes

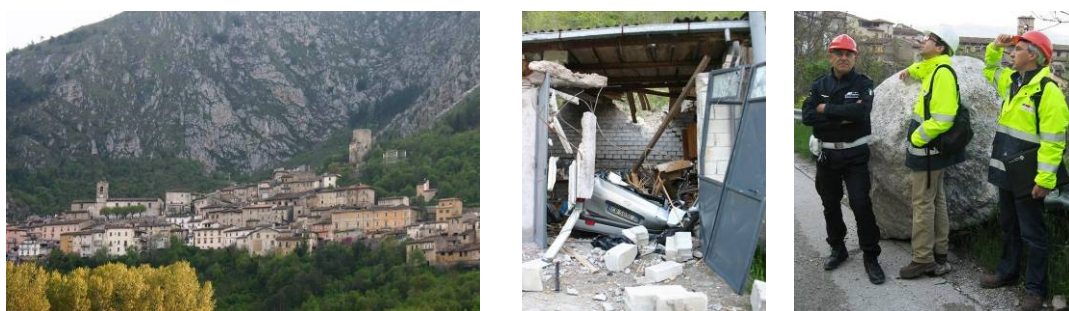
No caso da localidade de Fossa que está situada na encosta da serra Cavalletto, a zona histórica, constituída por edifícios de alvenaria com 2 a 3 pisos, sofreu os maiores danos em áreas pontuais da zona histórica. Adicionalmente, ocorreram desmoronamentos de algumas das zonas das encostas da serra, tendo havido projecção de pedras sobre a localidade que provocaram também danos nas construções e bloquearam algumas estradas (Figura 10).

Figura 10: Desmoronamento com projecção de pedras da encosta em Fossa

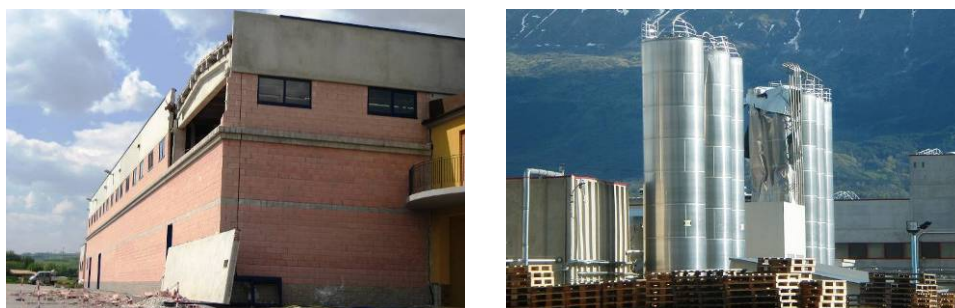
O maior complexo industrial de L'Aquila fica situado na zona Industrial de Bazzano, a Este da cidade de L'Aquila. Neste complexo, foram observados danos importantes, como é ilustrado na Figura 11, ao nível das fachadas de vários armazéns em betão pré-fabricado. Foi também observado o colapso de silos metálicos dum complexo industrial do Grupo Vibac (indústria de películas plásticas).

Figura 11: Zona Industrial de Bazzano: a) queda de fachadas de painéis em betão pré-fabricado; b) colapso de silos metálicos

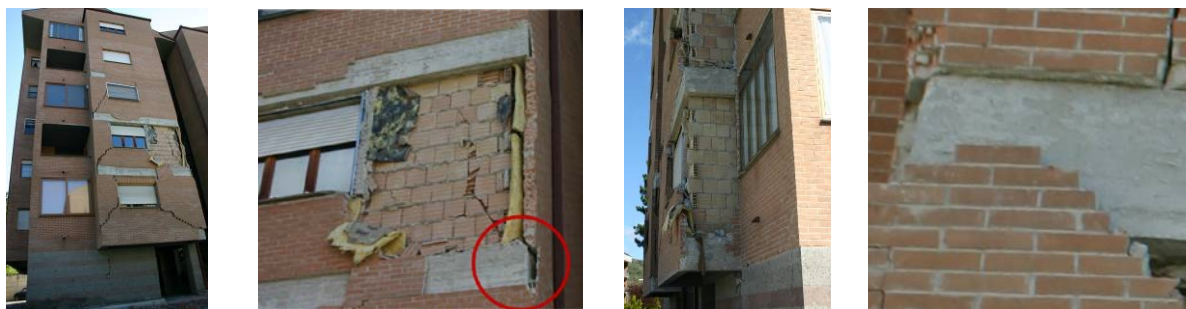
Figura 13: Danos em painéis de alvenaria de enchimento

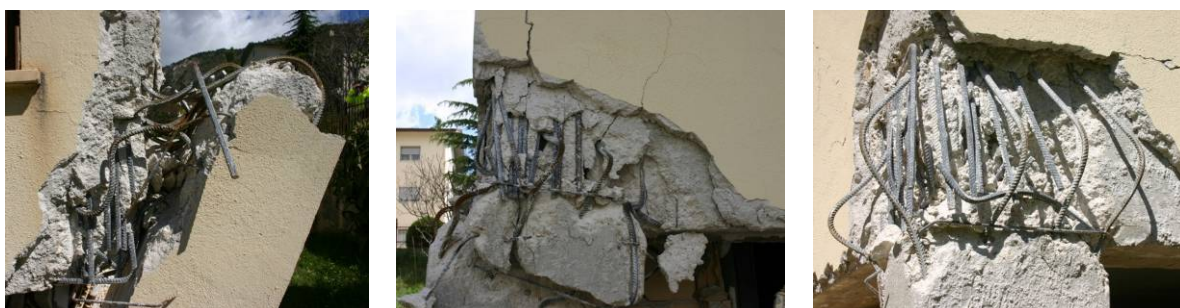
As causas prováveis para os colapsos associados a mecanismos do tipo *soft-storey* poderão estar relacionados com a irregularidade em altura, associado à utilização do R/C como garagem, à irregularidade em planta (por efeitos de torção), à deficiente execução e pormenorização dos nós pilar-viga, com quase ausência de cintas/estribos, às emendas de armadura dos pilares realizadas junto aos nós e à amarração insuficiente das armaduras, como ilustrado na Figura 15.

Figura 15: Danos em nós de elementos de betão armado

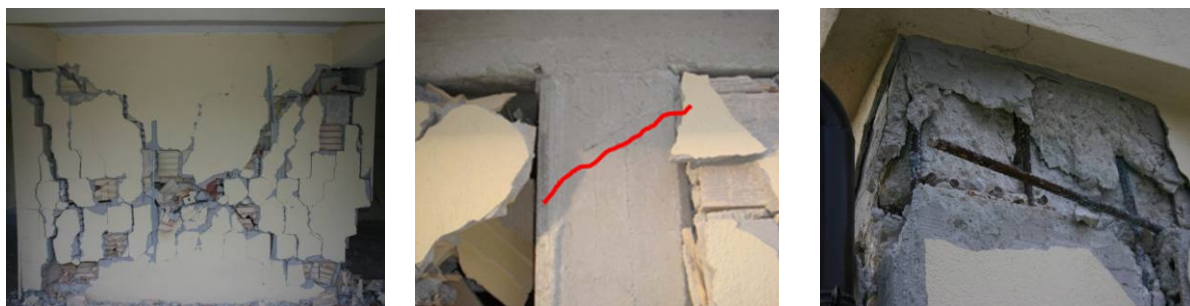
Neste edifício foram observados danos não-estruturais nos painéis de alvenaria, associados a mau comportamento no plano e fora do plano, e danos estruturais tais como a formação de rótulas plásticas em pilares e rotura por corte em pilares do R/C. Foi verificada ainda a existência de deficiências de pormenorização da armadura ao nível dos nós viga-pilar como ilustrado na Figura 17.

Figura 17: Danos estruturais no edifício PAG04: a) dano em painel de alvenaria de enchimento no plano; b) rotura por corte dum pilar curto; c) insuficiências de comprimento de amarração num nó de betão armado.

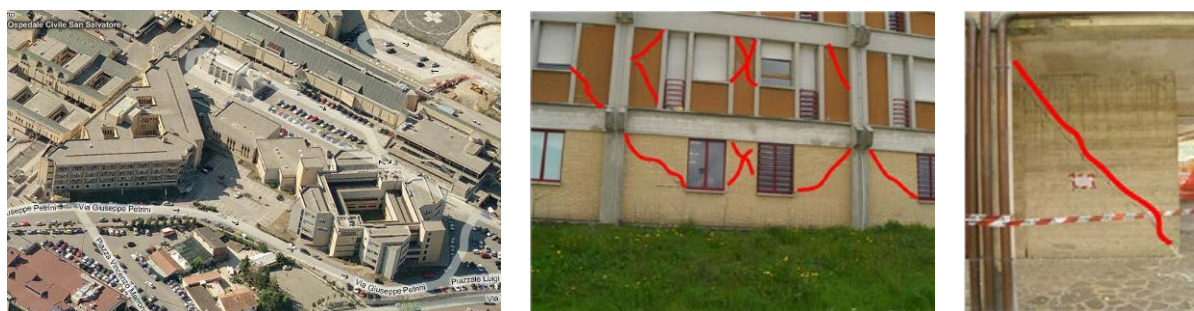
Os principais danos observados nas alvenarias de enchimento têm vários níveis de severidade, com maior incidência nos pisos inferiores, tendo sido igualmente encontrados problemas estruturais, nomeadamente danos nas zonas de rótula plástica de pilares e rotura por corte de paredes resistentes de betão armado (ver Figura 18).

Figura 18: Hospital San Salvatore: a) vista geral, b) danos em painéis de alvenaria; c) danos em paredes de betão armado

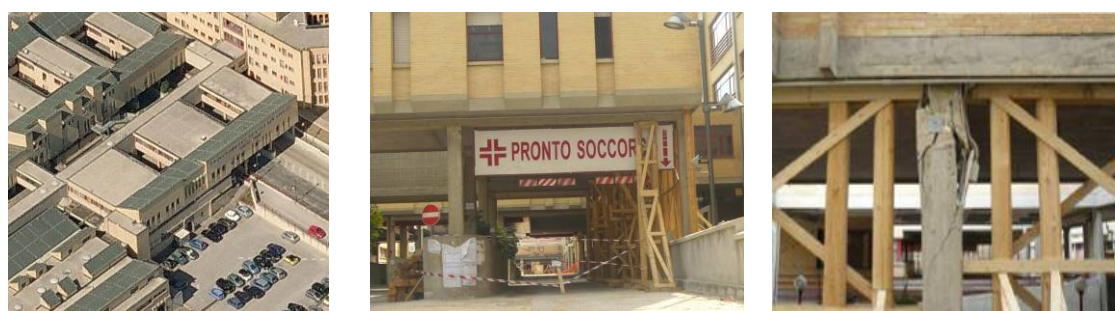
O edifício de acesso às urgências, construído em 2000, possui dois pisos e apresentava danos severos nos pilares de betão armado, devido a irregularidades pronunciadas em planta e em altura como ilustrado na Figura 19

Figura 19: Urgências do Hospital San Salvatore

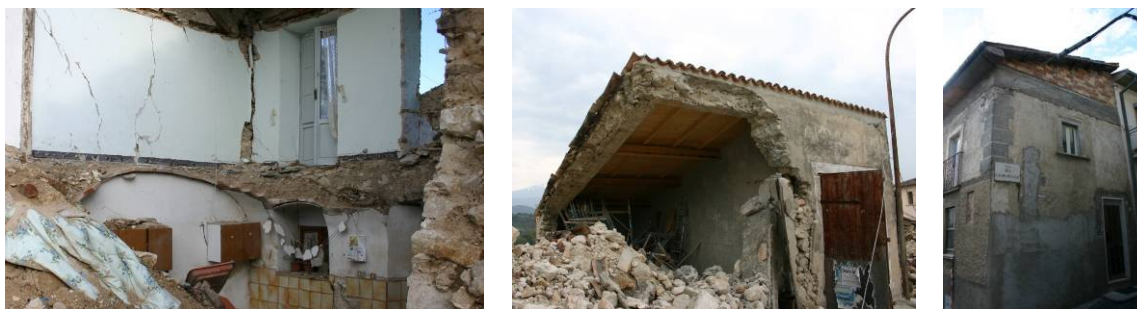
No entanto, diferentes tempos de construção e novas tipologias construtivas levaram a que fossem introduzidos de elementos não tradicionais nas construções, como vigas de coroamento em betão armado com dimensões significativas, pavimentos constituídos por vigamentos metálicos com abobadilhas planas ou em arco, e novas coberturas constituídas por soluções aligeiradas de betão armado com vigas de bordadura que substituem as coberturas originais (ver Figura 20).

Figura 20: Métodos construtivos: a) utilização de arcos como elementos estruturais de pisos inferiores; b) e c) presença de vigas de coroamento em betão armado

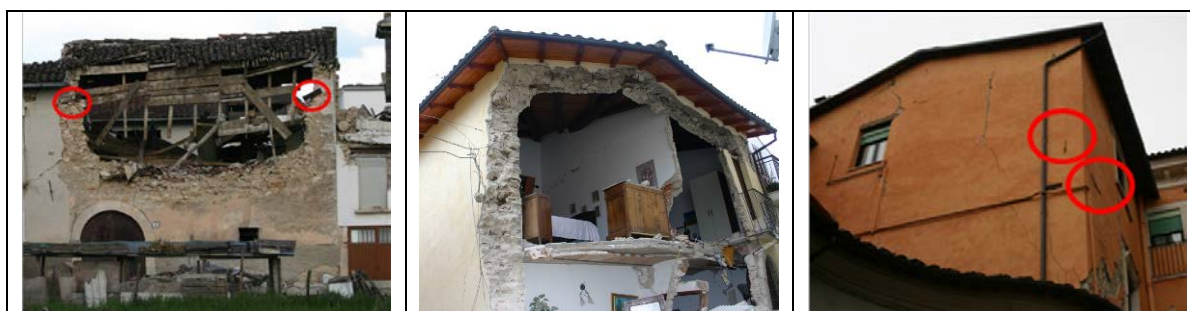
Foram identificados inúmeros colapsos de paredes para fora do plano. As causas típicas destes danos estão associadas ao efeito negativo do tipo de cobertura, ao facto das paredes de retorno serem insuficientes para restringir deslocamentos, e à existência de longos panos sem travamento. Verificou-se que, em alguns casos, existiam tirantes mas o seu posicionamento não era o mais adequado para garantir a sua eficácia. No entanto, nos casos em que o provisionamento de tirantes foi considerado em níveis diferentes para a ligação entre paredes, a sua contribuição revelou-se eficiente para evitar o colapso (ver Figura 21).

Figura 21: a) e b) Colapso de paredes fora do plano; c) eficiente utilização de tirantes

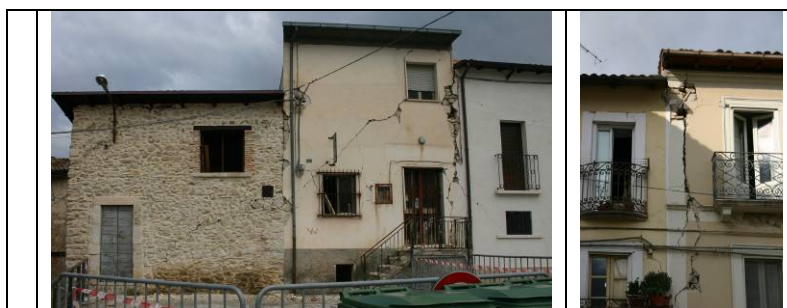
Verificaram-se, ainda, alguns danos importantes associados ao comportamento em agregado de diferentes edifícios, em que a diferença de alturas dos edifícios condicionou a sua resistência devido à imposição de um caminho de carga diferente do original (ver Figura 22).

Figura 22: Danos associados ao comportamento em agregado de diferentes edifícios

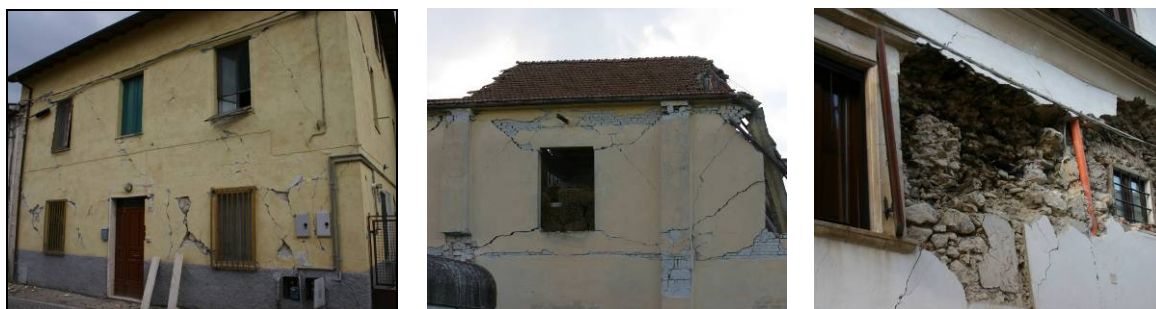
Num número significativo de construções em alvenaria de pedra também foi observado um mecanismo preferencial de comportamento no plano dos painéis (ver Figura 23). Os danos encontrados estão associados à fraca resistência ao corte das alvenarias o que, função do elevado estado de dano global nos edifícios por

formação deste mecanismo, potencia a formação de colapsos locais dos cunhais e aberturas. Em alguns casos, o facto de existir uma maior heterogeneidade do material aumentou a vulnerabilidade das construções para este tipo de comportamento. Em construções de alvenaria regular foram ainda observados danos nas alvenarias por efeitos de corte-escorregamento, associados à fraca resistência ao corte das juntas. Em algumas situações foram observados casos de desagregação de materiais, associados a solicitações fora do plano, no caso de paredes com insuficiente ligação entre panos, ou associados à existência de elementos não-estruturais combinada com solicitações no plano da parede.

Figura 23: comportamento no plano de paredes de alvenaria

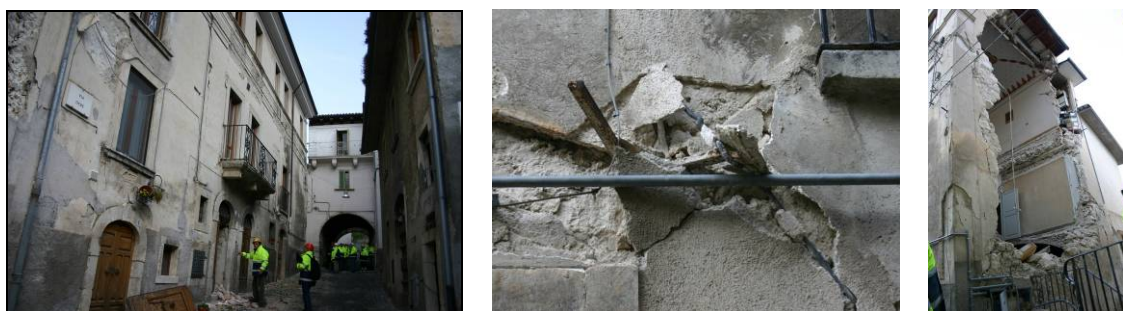
Neste edifício de habitação de alvenaria, localizado em Fossa, foram observados danos estruturais de intensidade média na fachada e danos graves no seu interior. Como ilustrado na Figura 24, foi possível verificar a eficiência dos tirantes metálicos, não sendo, no entanto, suficiente para evitar níveis de danos mais elevados. Observou-se que a complexidade de materiais e de geometria do edifício foram factores desfavoráveis em relação à possibilidade de controlar o comportamento do edifício. Por outro lado, salienta-se que, neste edifício, o estado limite de resistência não foi suficiente para evitar perdas humanas.

Figura 24: Colapso de um edifício de habitação de alvenaria em Fossa

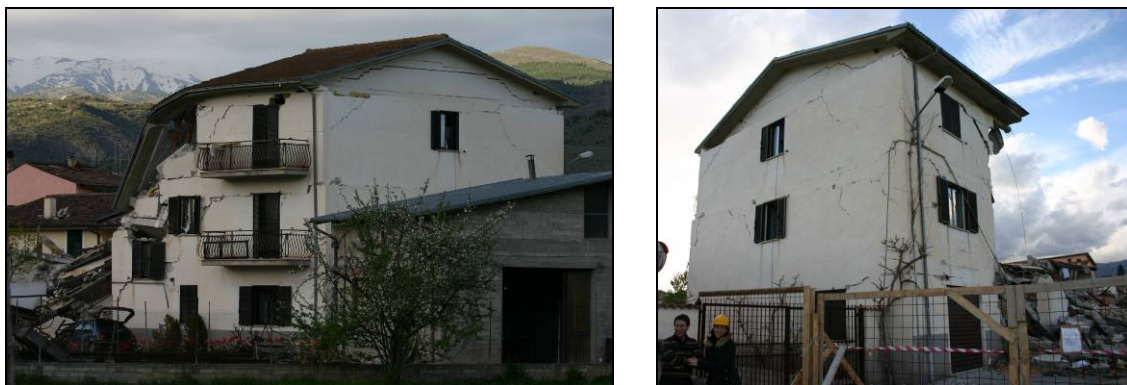
Foi identificado um edifício de habitação, localizado em Onna, com uma estrutura complexa e com diferentes materiais que constituem a alvenaria resistente. O edifício tem vigas de bordadura e laje de cobertura em betão armado. Foi observado o colapso parcial do edifício com torção do corpo existente (ver Figura 25).

Da observação no local, aponta-se como causas prováveis para o colapso a reduzida resistência à tracção da alvenaria na ligação às vigas de bordadura (corte ao nível dos pisos), à elevada irregularidade estrutural, assim como ao efeito conjunto da acção sísmica horizontal e vertical.

Figura 25: Edifício de canto em Onna
